ТЕХНИЧЕСКОЕ ЗАКЛЮЧЕНИЕ

январь 19 82 г.
ЗАКАЗ № 80/82-1307

о состоянии несущих конструкций здания

по адресу: ул. Красная Пресня, дом № 44 стр. 1

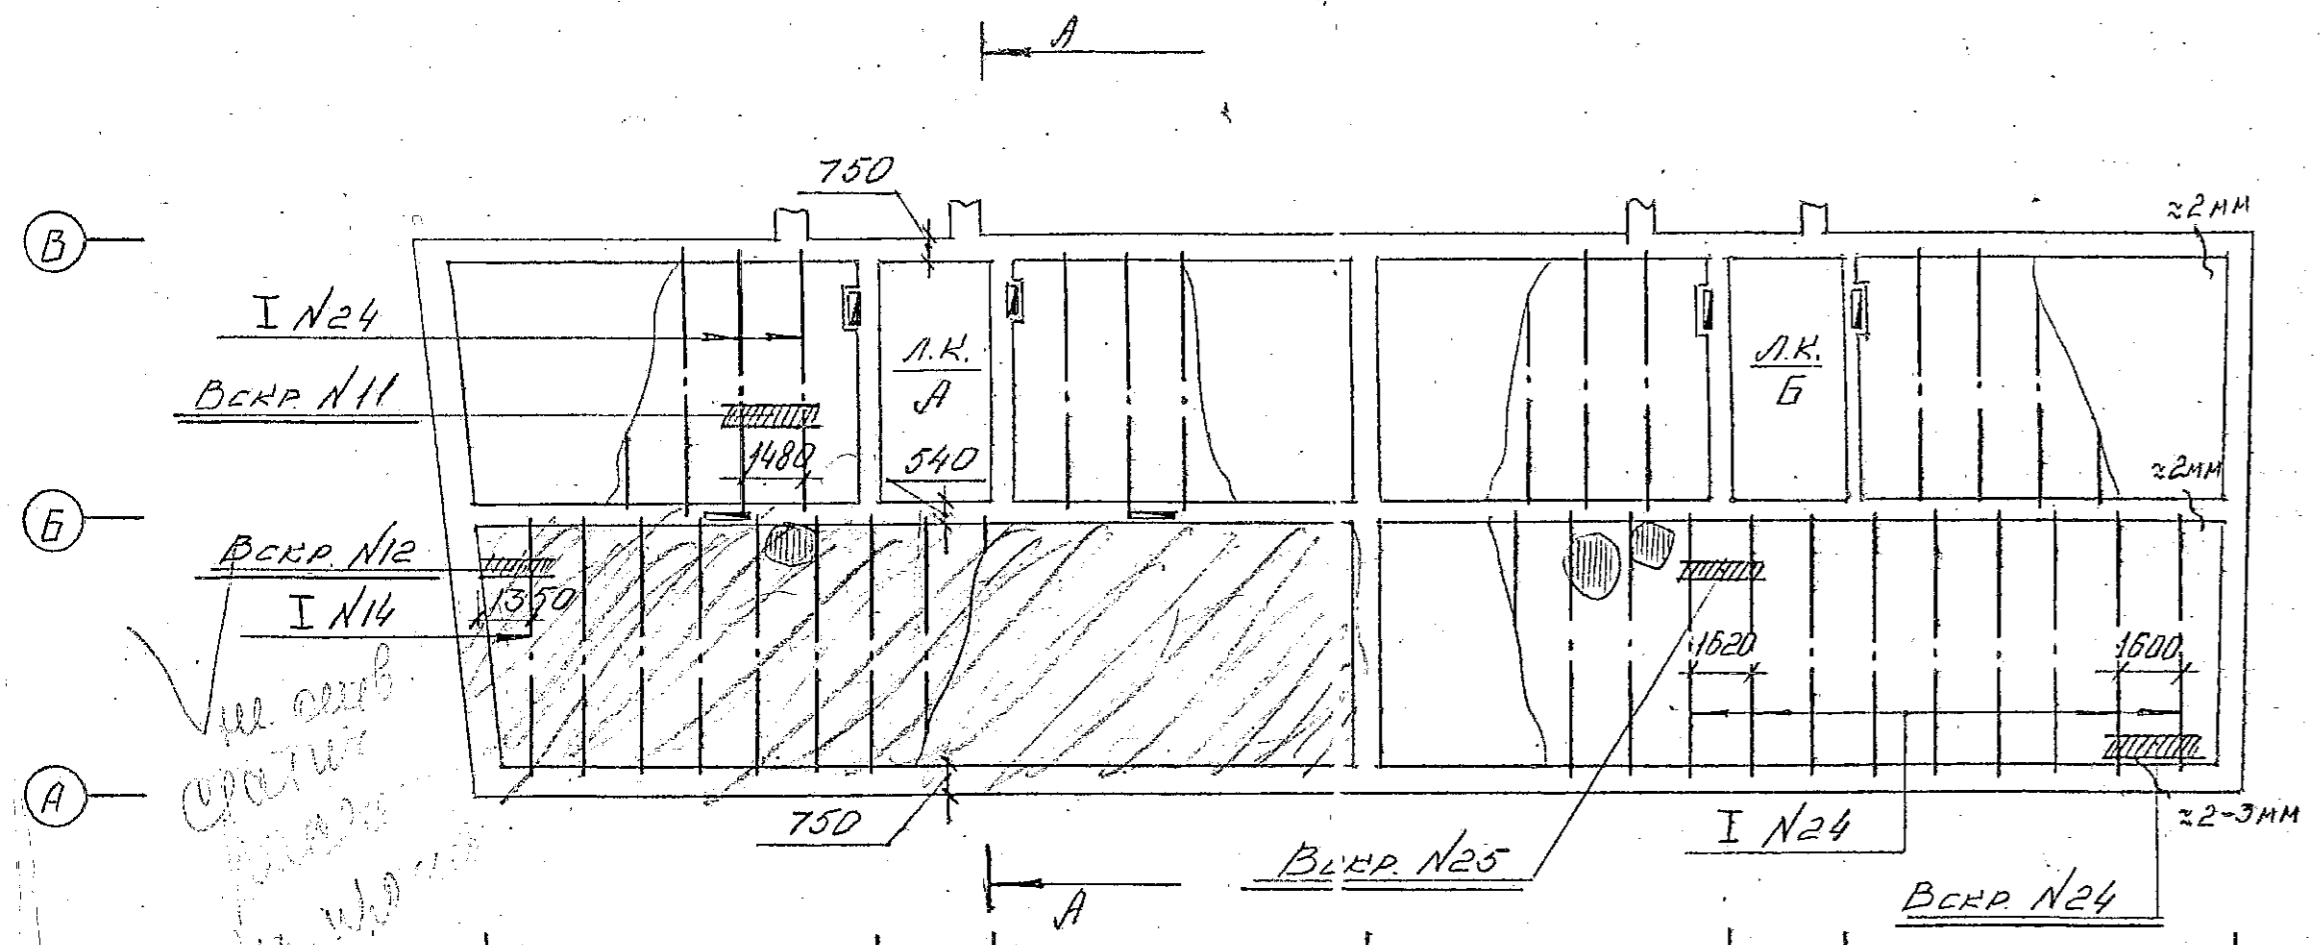
План перекрытия над 2^м этажом

| <p>4. Дефекты перекрытия (гниль в древесине, коррозия металла, прогибы, протечки и т.д.).</p> | <p>а/ Накат поражен во вскр. № 19, 27 пленчатым домовым грибом на глубину соответственно 40, 15 мм, во вскр. № II - гнилью на глубину 10 мм. б/ В санузлах в кв. № 4, 23, 27, 29 имеются следы протечек из-за неудовлетворительного состояния гидроизоляции перекрытий. в/ Потолочная штукатурка во всех квартирах имеет трещины, местами плохое сцепление с основанием, т.к. длительное время не ремонтировалась.</p> |

б/ Накат в комнатах в удовлетворительном состоянии, в коридорах (у санузлов) и на кухнях местами поражен древесными разрушителями на глубину до 40 мм.

Балки и накат в зонах санузлов не обследованы, т.к. заказчик не обеспечил вскрытие перекрытий. При ремонте здания вскрыть перекрытия в санузлах, оформить акт на состояние скрытых конструкций.

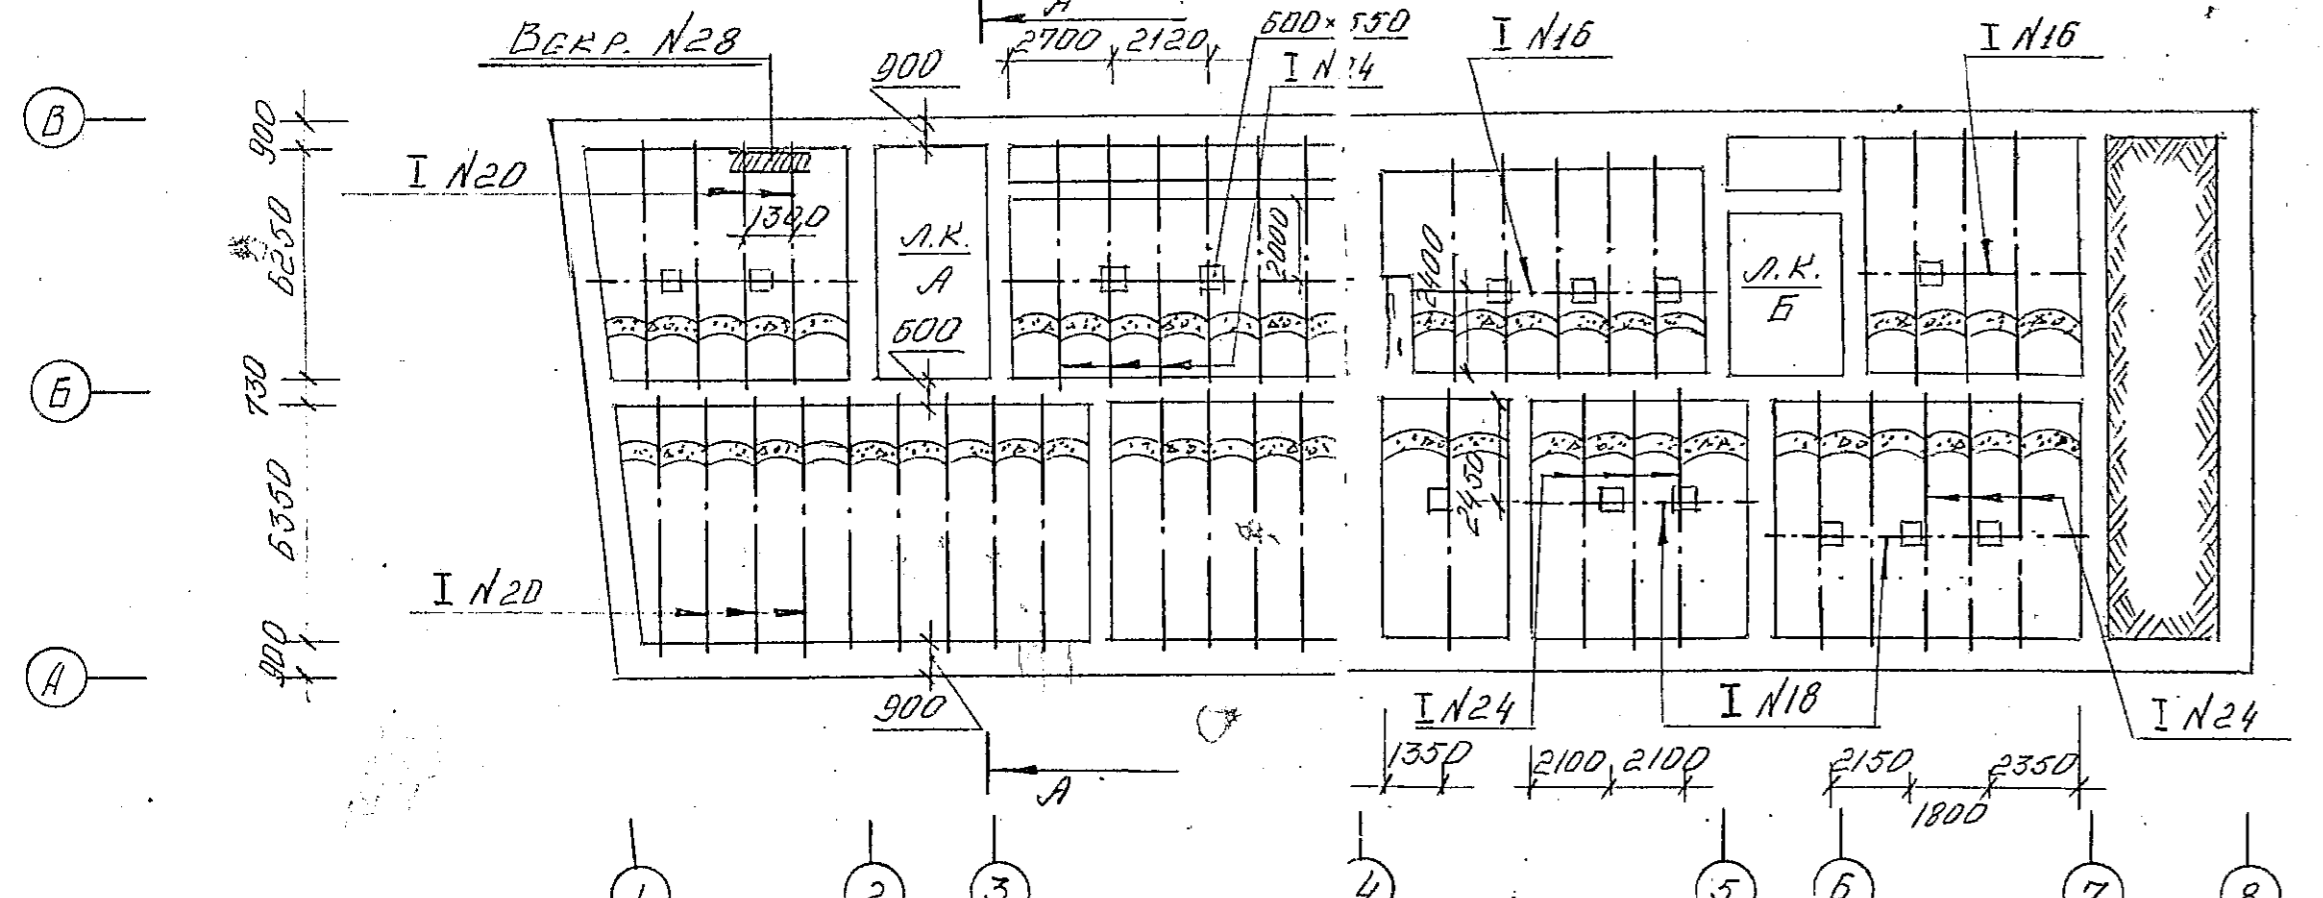
План перекрытия над подвалом

| <p>4. Дефекты перекрытия (гниль в древесине, коррозия металла, прогибы, протечки и т.д.).</p> | <p>Дефекты перекрытия вскрытиями не обнаружены.</p> |

а/ Состояние балок и бетонных сводиков удовлетворительное, за исключением зон санузлов, где они не обследованы, т.к. заказчик не обеспечил вскрытия.

При ремонте вскрыть перекрытие в санузлах, оформить акт на состояние скрытых конструкций.

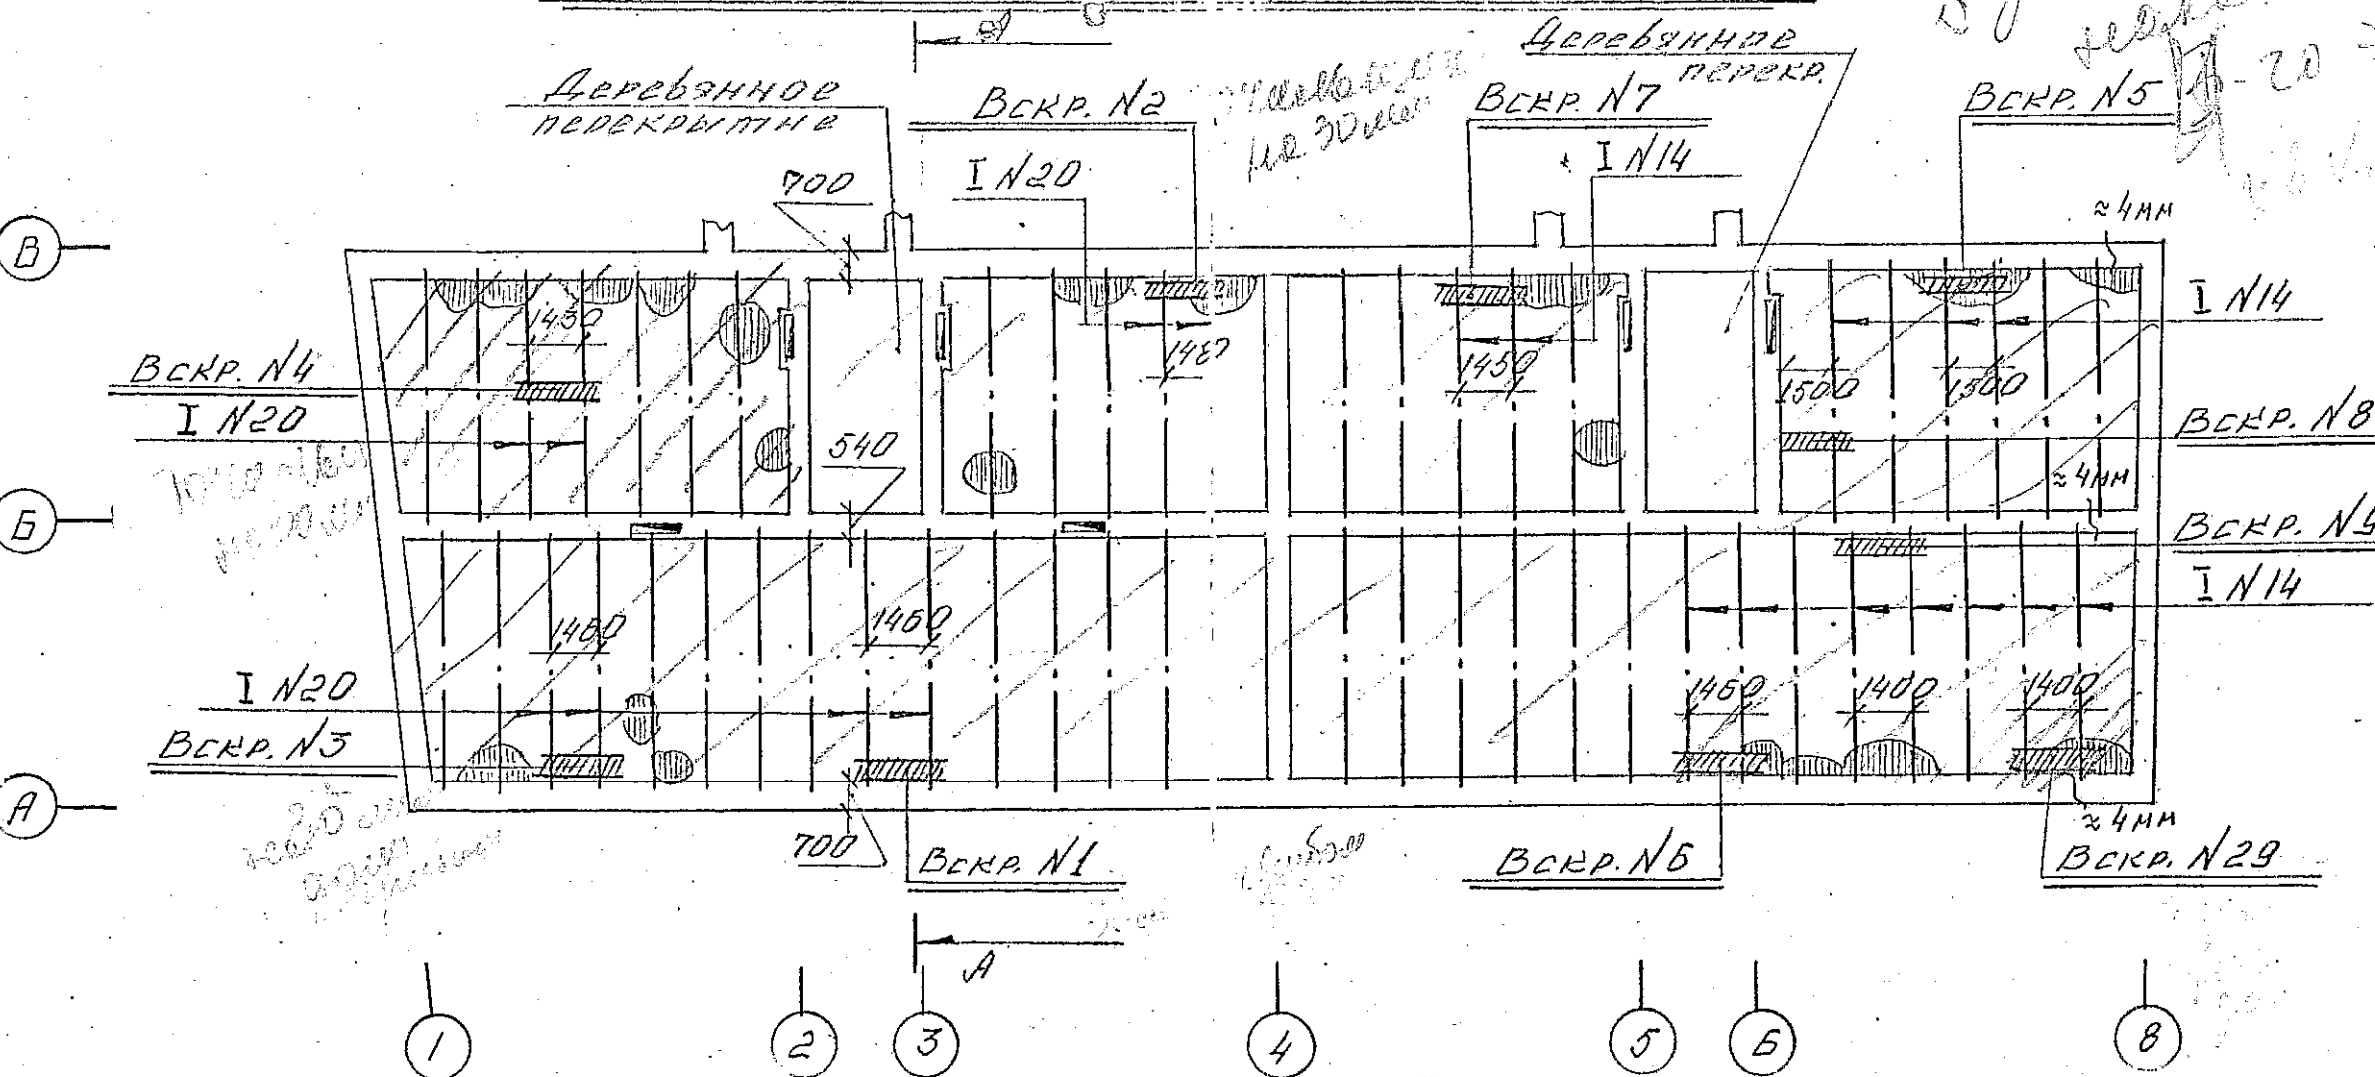
ПЛАН ПЕРЕКРЫТИЯ НАД 4-М ЭТАЖОМ

| <p>4. Дефекты перекрытия (гниль в древесине, коррозия металла, прогибы, протечки и т.д.).</p> | <p>а) Накат поражен: а/ во вскрыт. № 1, 3, 29 - настоящим домовым грибом на глубину соответственно 30, 30, 80 мм; - во вскрыт. № 2, 4 - домовым точильщиком на глубину 30 мм. б/ У наружных стен в большинстве квартир имеются следы протечек из-за дефектов кровли; в/ Балки из I № 14 не отвечают требованиям статического расчета на прогиб. г/ Потолочная штукатурка во всех квартирах имеет трещины, местами плохое сцепление с основанием из-за недостаточной жесткости балок из I № 14 и в связи с тем, что длительное время (более 60 лет) эксплуатируется без ремонта.</p> |

а/ Состояние балок из I № 20 удовлетворительное. Балки из I №14 не отвечают требованиям статического расчета по деформациям.

б/ Накат у наружных стен в местах систематических протечек через кровлю, а так же под слуховыми окнами поражены гнилью на глубину до 80 мм. Накат над санузлами не обследован, т.к. отсутствует доступ (над санузлами расположены вентиляционные ко-роба большого сечения)

в/ Над 4-м этажом - деревянное по металлическим балкам. Состояние балок удовлетворительное. Накат у наружных стен, у слуховых окон местами поражен гнилью на глубину до 80 мм. На участке вскрытия № 29 в аварийном состоянии. При ремонте пораженный древесными разрушителями накат заменить.

ПРИМЕЧАНИЕ: При ремонте вскрыть перекрытие над санузлами, освидетельствовать состояние балок и наката с оформлением актов.

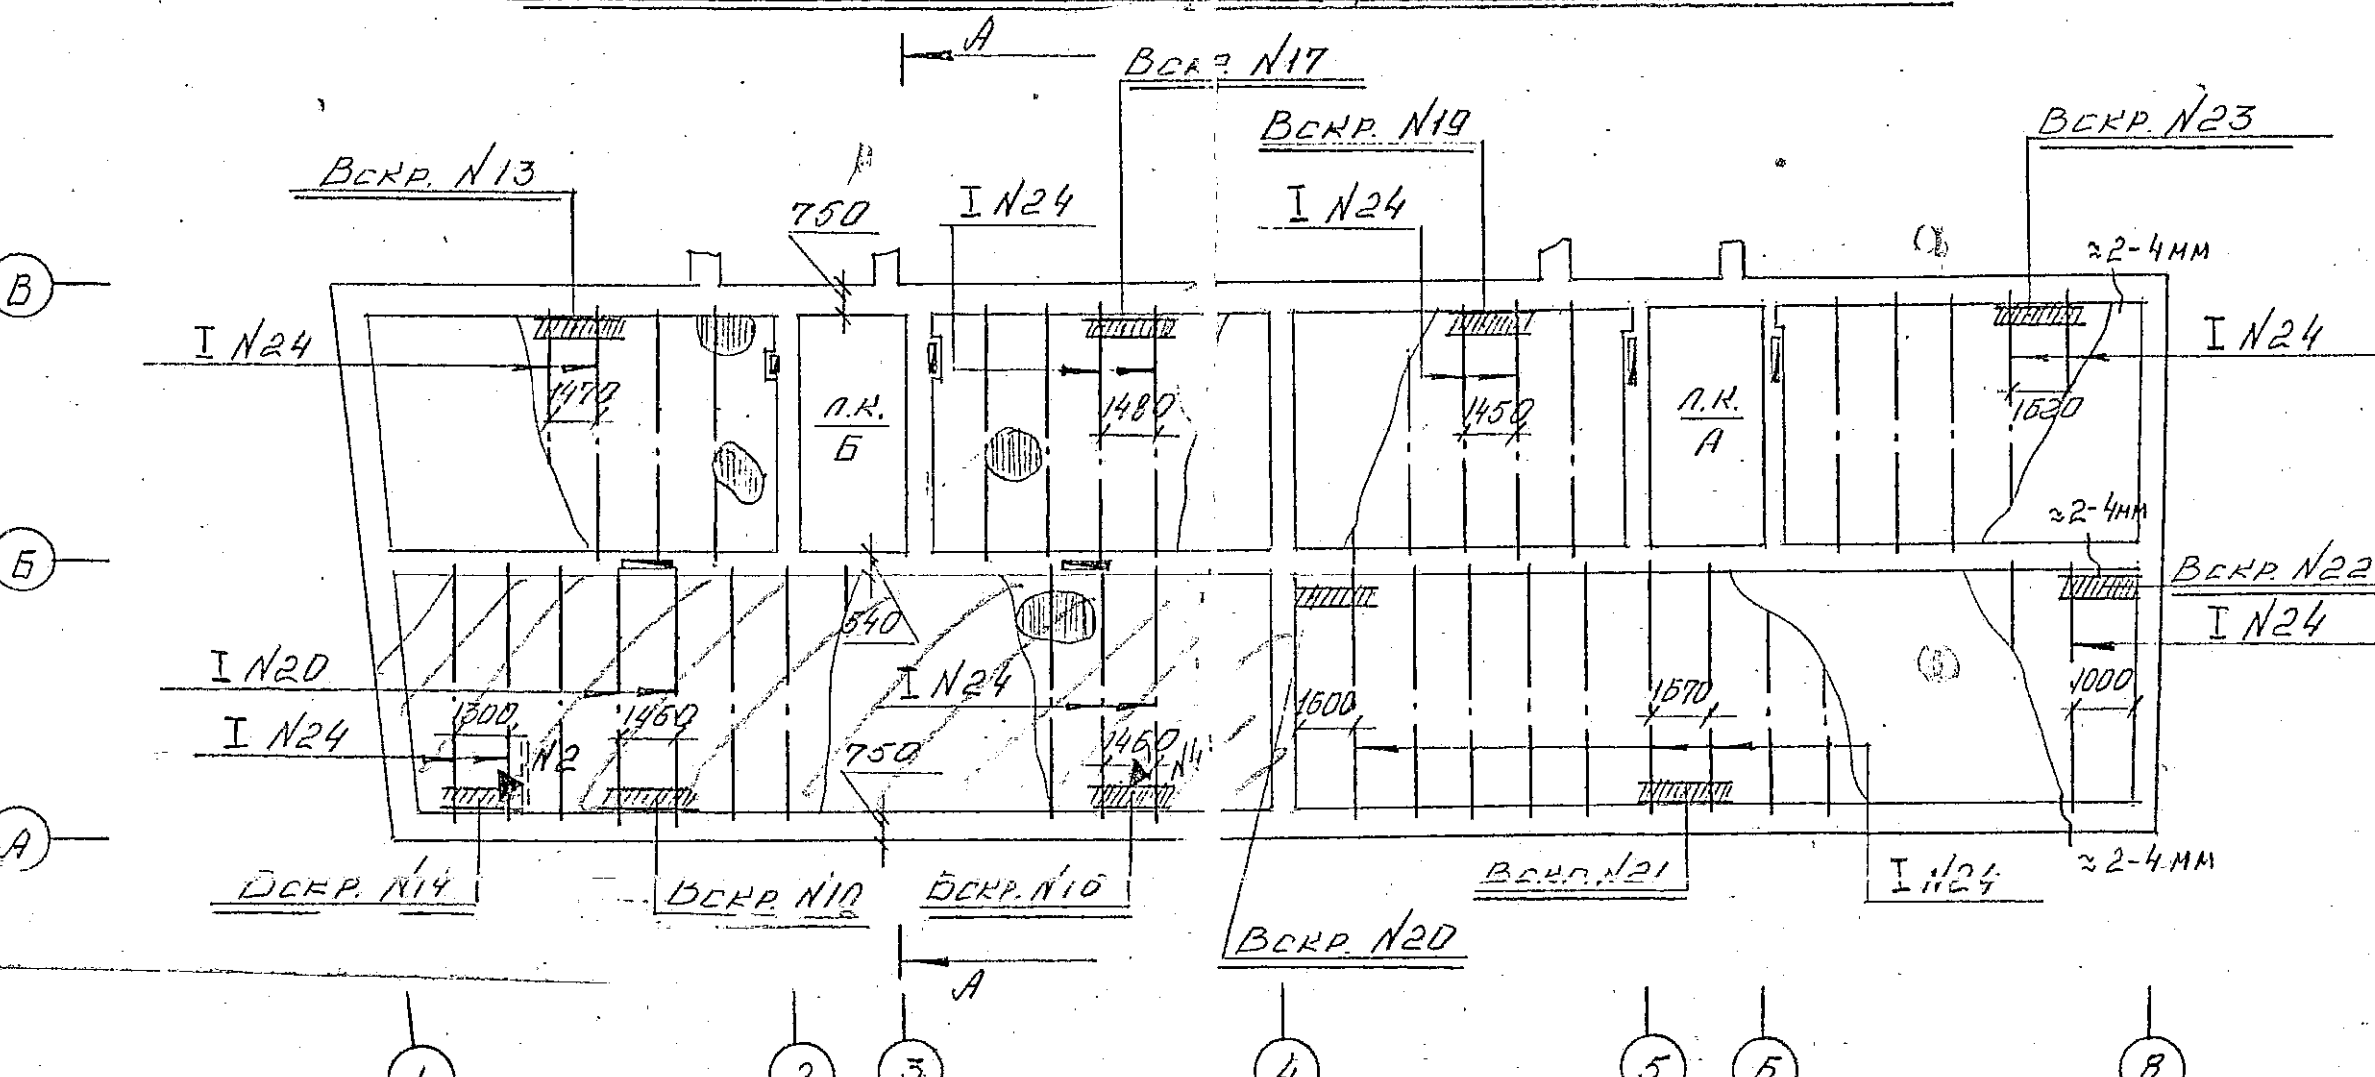
ПЛАН ПЕРЕКРЫТИЯ НАД 3-М ЭТАЖОМ

в/ Состояние гидроизоляции перекрытий в санузлах в кв. № 4, 23, 27, 29 неудовлетворительное.

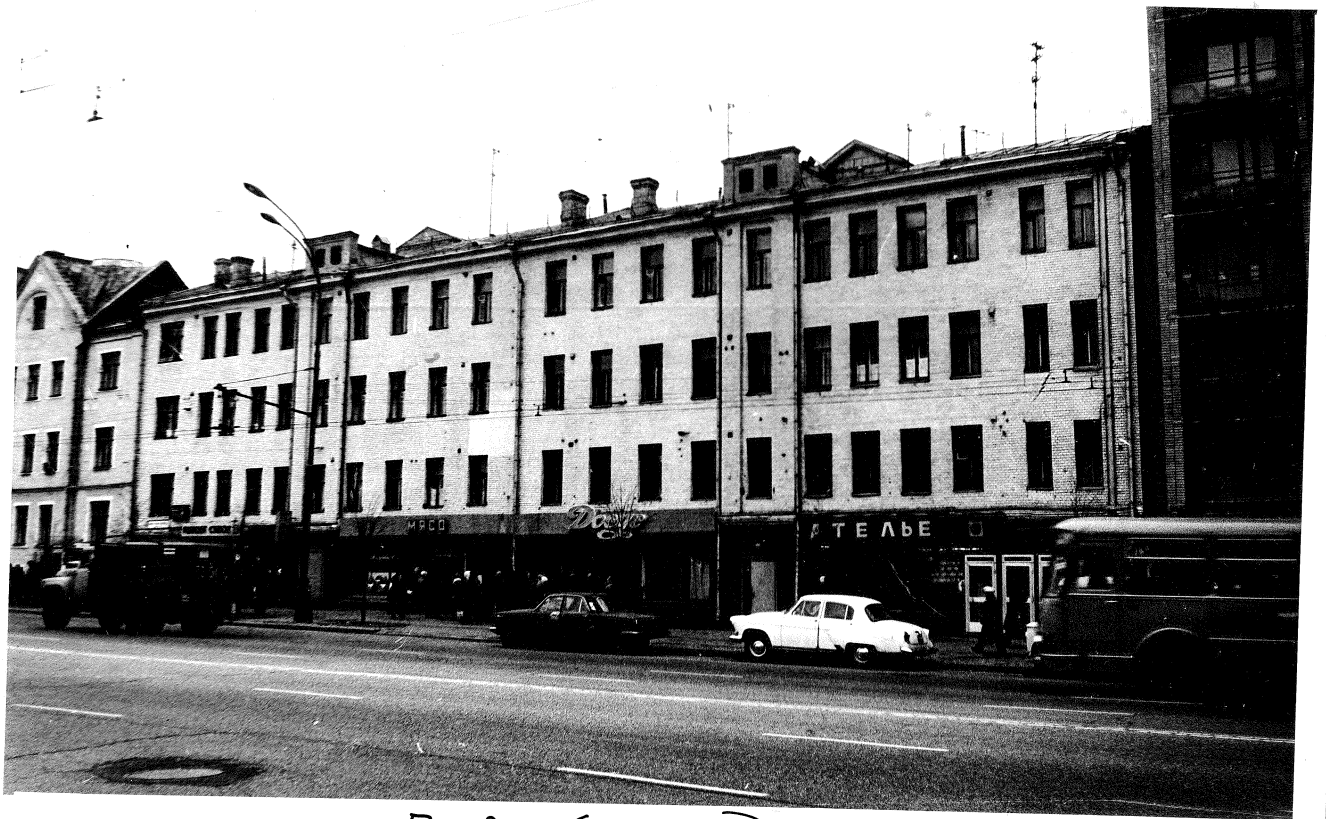
Главный фасад

| 2. Наименование деформированных конструкций и общее описание деформаций. | Стены по осям А,Б,В м/о 6-8. Вертикальные и наклонные сквозные трещины раскрытием до 4мм на всю высоту здания. |
| 5. Основные причины появления деформаций | В 1967 г. по оси "8" к зданию пристроен 9-этажный жилой дом. Деформации вызваны дополнительной осадкой грунтов оснований фундаментов, входящих в активную зону, пристроенного строения. |

9. Фасады и пополь загрязнены. Состояние неудовлетворительное.

Трещины в наружных стенах не заinjectированы цементным раствором, в связи с чем через них наблюдается продувание. При ремонте трещины расчистить, заполнить пластичным цементным раствором М-100.

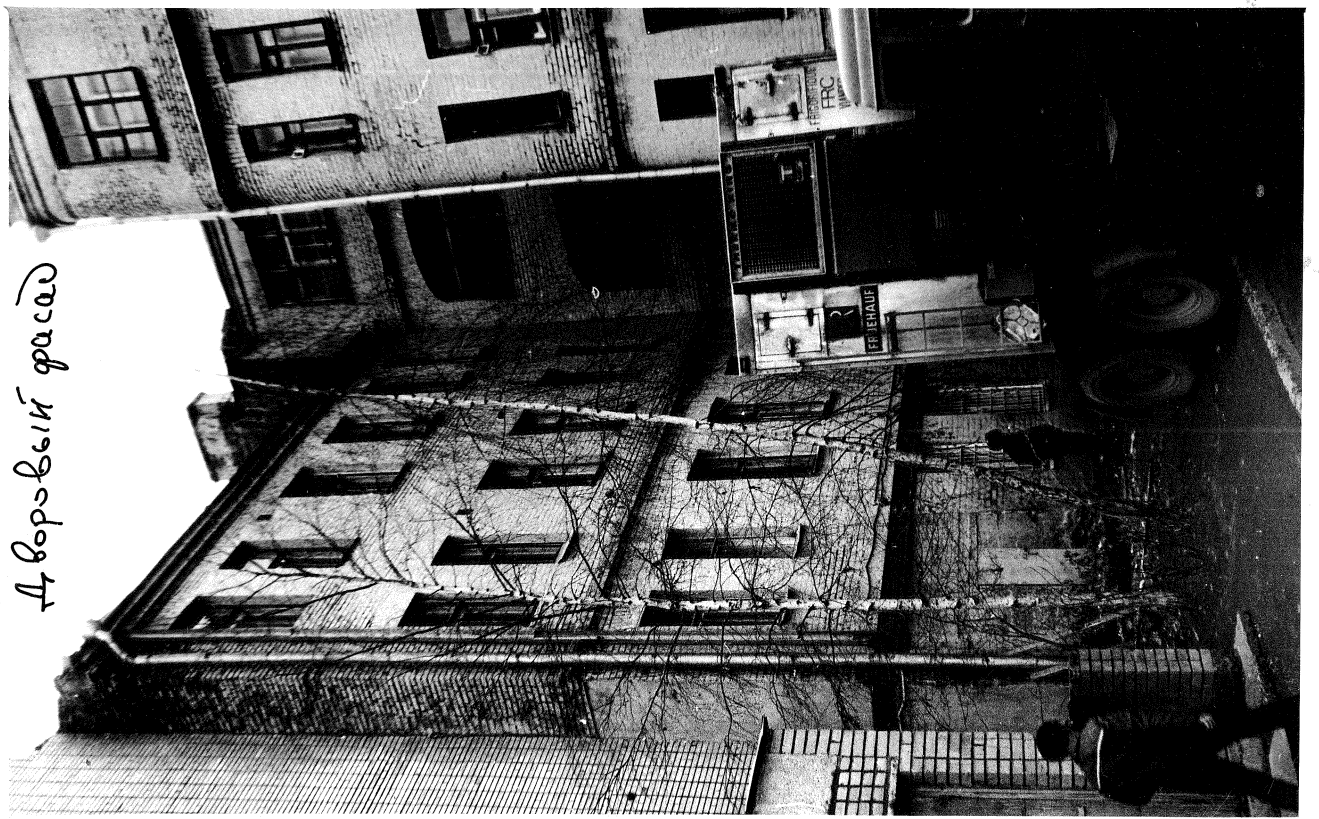
Дворовый фасад

8. Состояние отмосток по главному фасаду удовлетворительное. Отмостки, проезды в дворовой части здания имеют разрушение покрытий.
